保环辐报告表（2017）028号

监 测 报 告

项目名称: II类医用射线装置应用项目
委托单位: 河北大学附属医院
监测类别: 验收监测

四、监测布点示意图

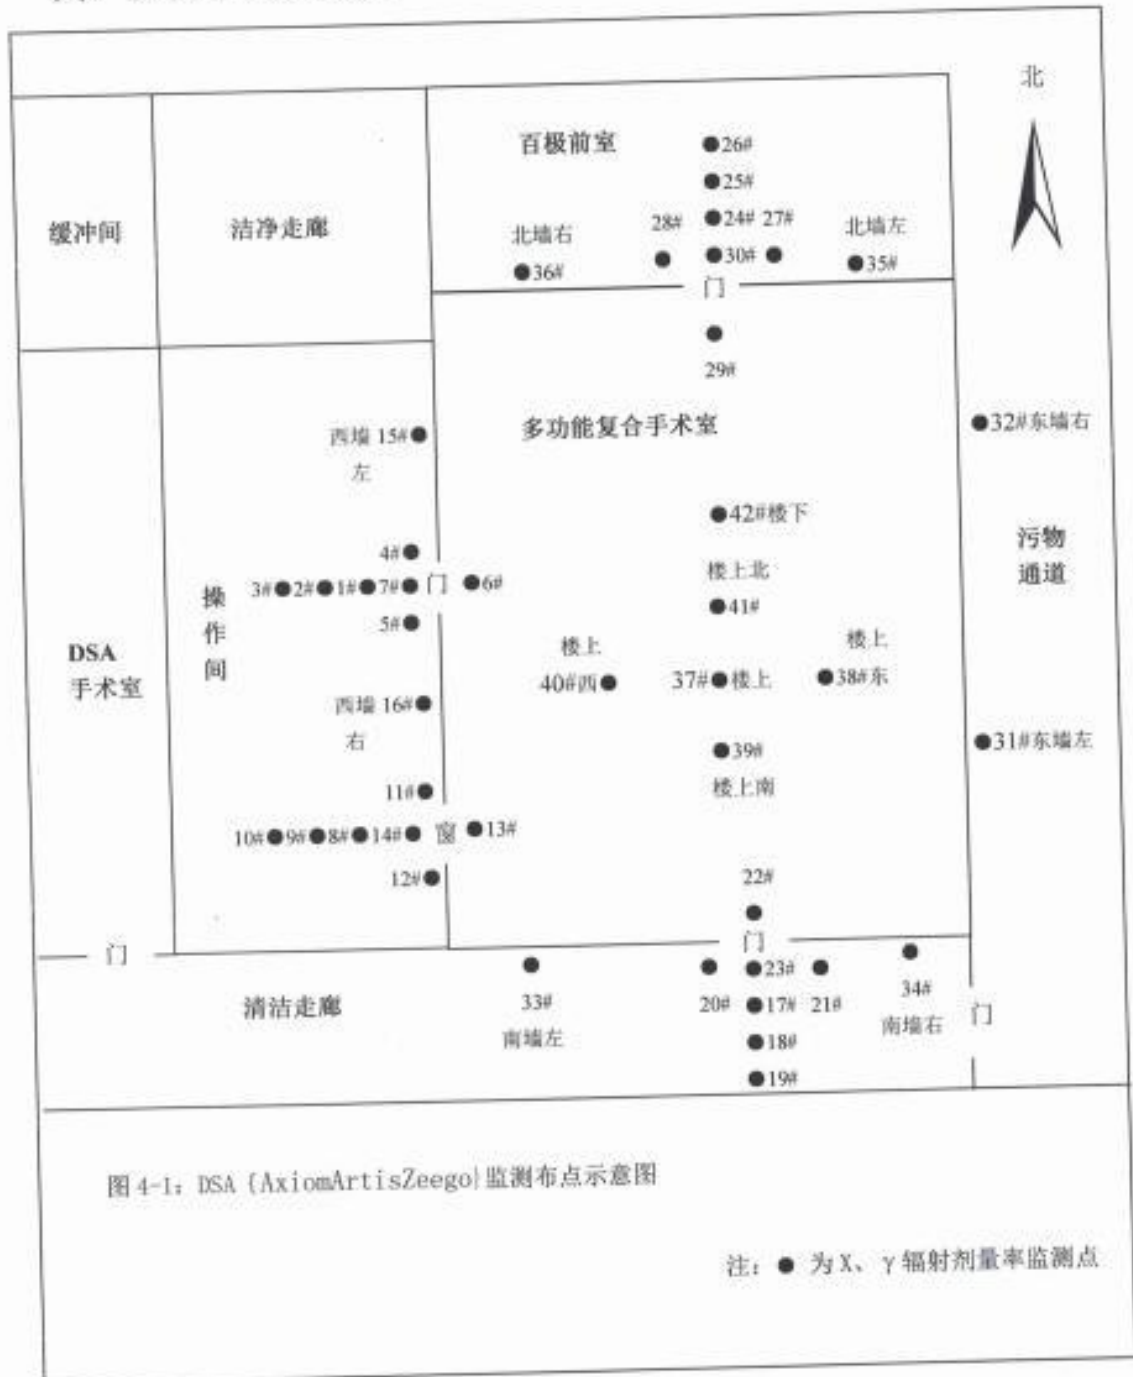
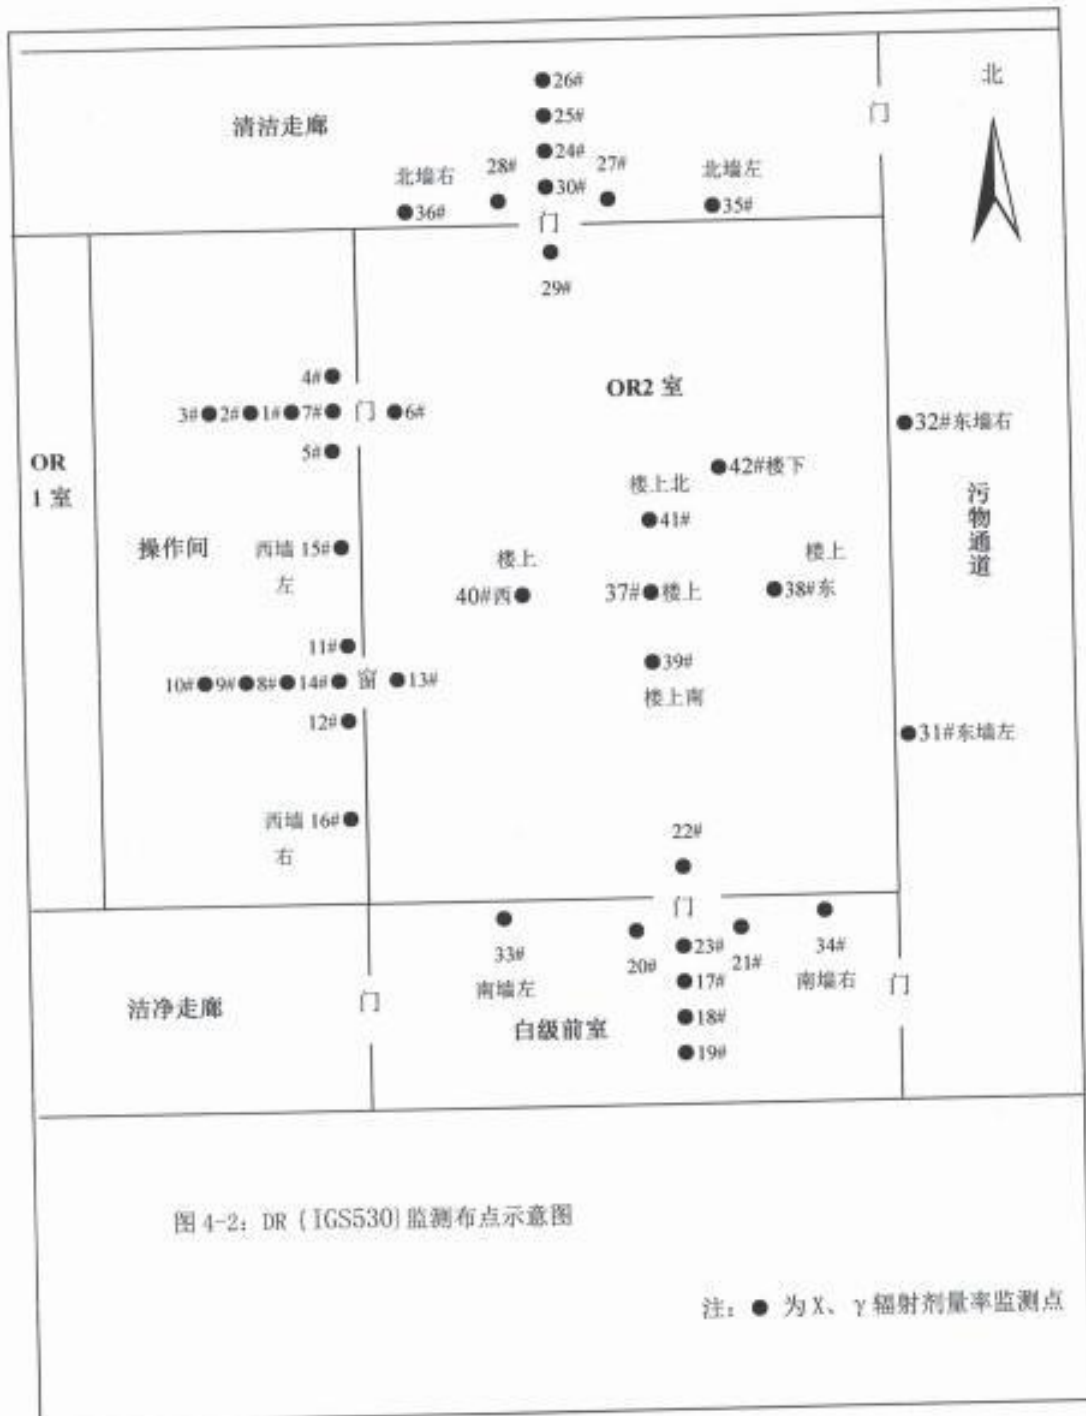
项目名称	II类医用射线装置应用项目
监测项目	X、γ辐射剂量率监测
监测地点	河北大学附属医院
项目描述	对河北大学附属医院II类医用射线装置应用项目进行X、γ辐射剂量率验收监测,本次共监测3台DSA,型号分别为:IGS530、AxiomArtisZeego、Innova3100IQ。属II类医用射线装置,用于介入治疗,详细信息见表2-1。监测点位数据见表3-1至3-3;监测点位置详见图4-1至4-3。
监测时间	2018年8月10日
环境条件	天气状况:晴;相对湿度:54.6%RH;环境温度:24.6℃
监测人员	代宁、李超
监测仪器的名称、型号、编号及主要技术指标	仪器名称:X、γ辐射剂量率仪 仪器编号:HCIE-09 仪器型号:JB5000 测量范围:0.01 μSv/h~10mSv/h 检定有效期至:2018年11月12日
监测方法依据	《环境地表γ辐射剂量率测定规范》(GB/T14583-1993) 《辐射环境监测技术规范》(HJ/T61-2001)
监测人: <u>李超</u> 审核人: <u>代宁</u> 签发人: <u>杨春雷</u> 2018年8月15日
